ПАСПОРТ ДОСТУПНОСТИ
объекта социальной инфраструктуры (ОСИ)
муниципального бюджетного общеобразовательного учреждения
средняя общеобразовательная школа №24

АКТ ОБСЛЕДОВАНИЯ
объекта социальной инфраструктуры
К ПАСПОРТУ ДОСТУПНОСТИ ОСИ
Муниципального бюджетного общеобразовательного учреждения
Средняя общеобразовательная школа №24

Результаты обследования:
1. Территории, прилегающей к зданию (участка)
МБОУ СОШ №24 г. Сургут, проспект Ленина, 35/2

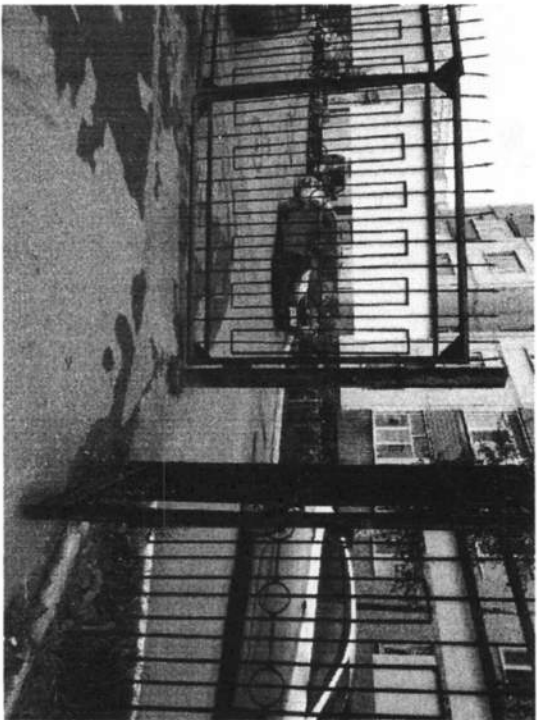
Фото № 1

1.1	Вход (входы) на территорию	Есть	№1	№1,2,3	Отсутствуют элементы информации	Все	Оборудовать элементами информации об объекте.	Индивидуальное решение с ТСПР

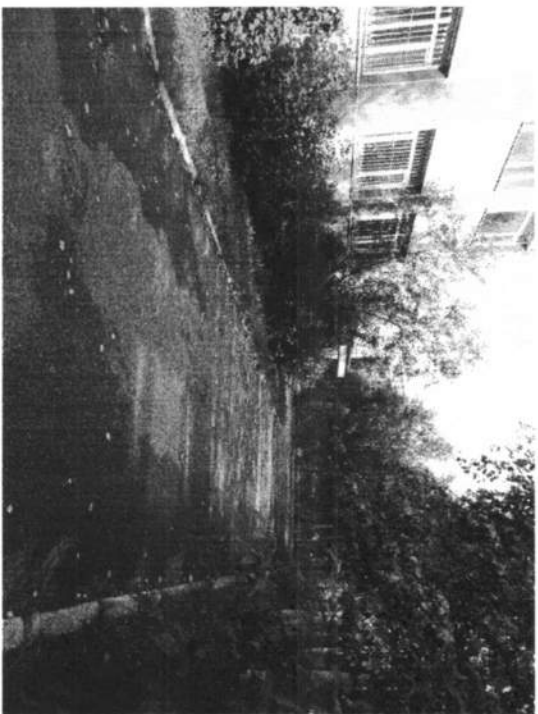
Фото № 4

1.2	Путь движения на территории	Есть	№2	№4,5,6,7,	Отсутствует места отдыха.	Все	Оборудовать места отдыха согласно требованию.	Индивидуальное решение с ТСПР, текущий ремонт.
					Отсутствует информационная поддержка на всём пути движения МГН.	Все	Обеспечить информационную поддержку на всем пути движения МГН.
